# Klika praskla, dvěře letí

**Často se dočteme, že dvoumotový setrvačnick chrání převodovku. Tady je případ, kdy bez něj nevydrží ani samotný motor.**

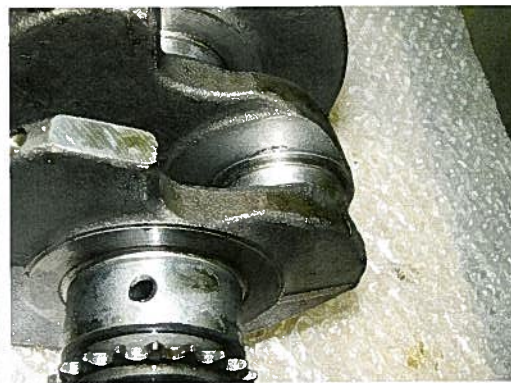
Hřídel motoru 1.9 TDI nepraská v místě uzlu kmitu prvního tvaru u setrvačnicku, ale na opačné straně pod prvním válcem

Zbývá dodat, že všechny poškozené hřídele zkolabovaly na stejném místě – u zalomení pod prvním válcem. Tedy na opačné straně, než je setrvačnick.

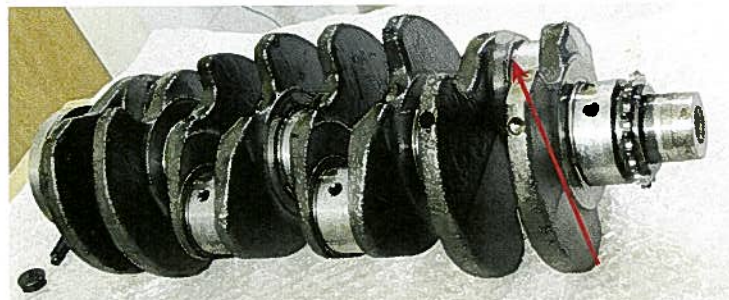
Motor 1.9 TDI-PD: Drobná trhlinka pod prvním válcem vypadá po demontáži hřídele nenápadně. Rozevřít se až při vyšším zatížení, na volnoběh motor běží normálně.

Diagnóza závady nebyla jednoduchá, však také majitelé v jiných servisech nepochodili. „Na volnoběh totiž motor běží úplně normálně. Mlátit v něm začne až při zátěži,“ vysvětluje Petřík.

„Navíc v klidovém stavu demontované hřídele není stažená vlasová trhlina dobře vidět, snadno byste ji přehlédli.“ V tom dáváme Petru Petříkovi za pravdu, když se defekt snažíme vyfotografovat.
